Fiberglas-Technik Rudolf Lindner <b>EASA AP.161</b>	Technische Mitteilung (TM-G09) „Kontrolle / Austausch Höhenruder-Stange“	Grob Sailplanes EASA.A.250	Blatt 1 von 1 Ausgabe 08.04.2020
---	--	----------------------------------	-------------------------------------

Fiberglas-Technik Rudolf Lindner <b>EASA AP.161</b>	Service Bulletin (SB-G09) „Inspection / Replacement elevator pushrod“	Grob Sailplanes EASA.A.250	Page 1 of 1 Edition 08.04.2020
---	---	----------------------------------	-----------------------------------

Subject: Inspection / Replacement of elevator pushrod

Fiberglas-Technik Rudolf Lindner <b>EASA AP.161</b>	Anweisung / Instructions (AI-G09) „Inspektion/Austausch HR-Stange“/ „ <i>Inspection/replacement elevator pushrod</i> “	Grob Sailplanes EASA.A.250	Blatt / page 1 / 9 Ausgabe / edition 08.04.2020
---	--	----------------------------------	---

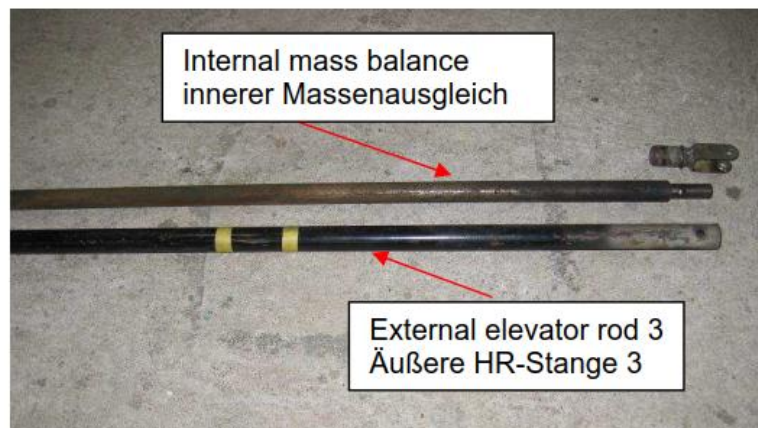
Abb 2 – Bild einer demontierten und zerlegten HR-Stange, genietete Version mit Massenausgleich  
*Picture of a demounted and disassembled pushrod, riveted version with mass balance*

- d. Rohrriet am unteren Ende der Stange ausbohren (Bohrer Ø 6 mm) und danach den unteren Gabelkopf und – bei den Baureihen Astir II – das innere Massenausgleichsgewicht ausbauen. (Bei Baureihen Twin III ist dieser Massenausgleich am oberen Ende montiert und braucht nicht entfernt zu werden.)  
Abb. 2 zeigt eine solche Stange im zerlegten Zustand.  
Falls der Ausbau Schwierigkeiten wegen starker Reibung zwischen Stange und Massenballast macht oder falls starke Korrosion im inneren Stange oder am Massenausgleich vorgefunden wird, muss die HR-Stange erneuert werden.  
Anhang A zeigt am Beispiel Twin III Ausbohren des Rohrriets und weitere Schritte.  
*The tubular rivet at the lower elevator pushrod end has to be drilled open (drill dia. 6 mm) and then the lower fork connector and – with models Astir II - the internal mass balance has to be de-mounted. (With models Twin III the mass balance is mounted at the upper end and needs not to be de-mounted.)*

*See Abb.2 for such an elevator pushrod in disassembled status.*  
*If the removal creates difficulties due to strong friction between the external steel tube and the internal mass balance or when observing strong corrosion within the tube or at the massbalance, replace the elevator pushrod with a new one.*  
*Appendix A shows the drill out of the tubular rivet and further steps (example for Twin III).*

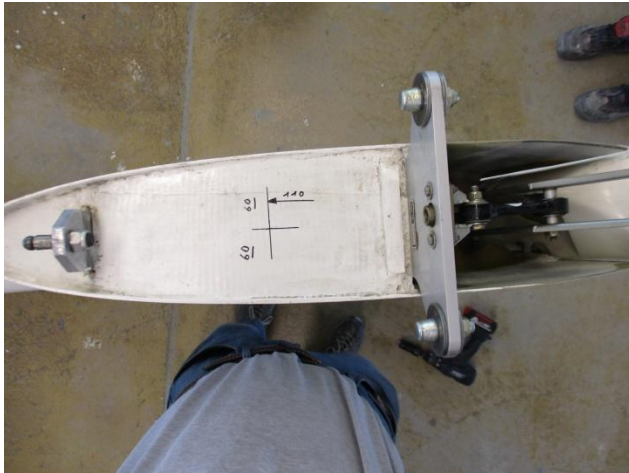
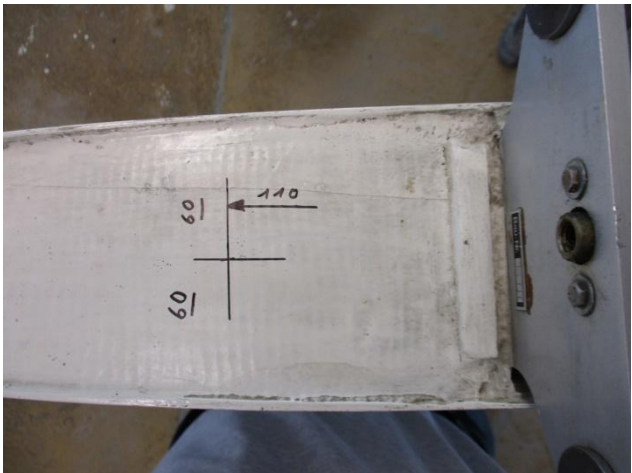
Anzeichnen Position der Bohrung (110 mm vor Vorderseite Höhenflossenbeschlag in der Mitte der Rippe)  
*Marking of the hole position (110 mm in front of elevator fitting in the middle of the rib)*

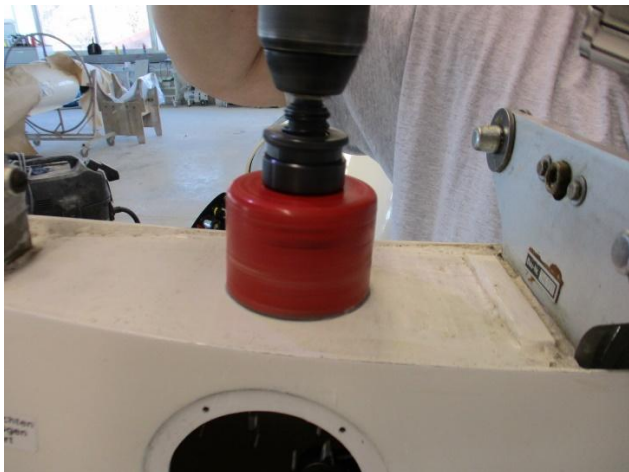
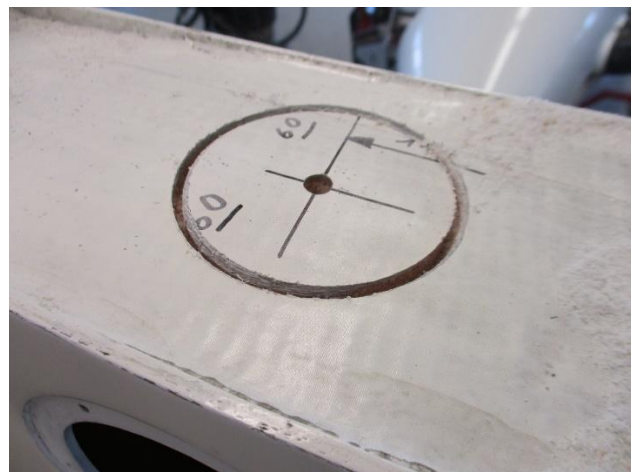
Lochsäge Ø 67 mm – Achtung: nur die oberen Lagen bis zum Schaum durchsägen  
*Hole saw (lock saw) Ø 67 mm – Caution: only sever the upper layers until reaching the foam*

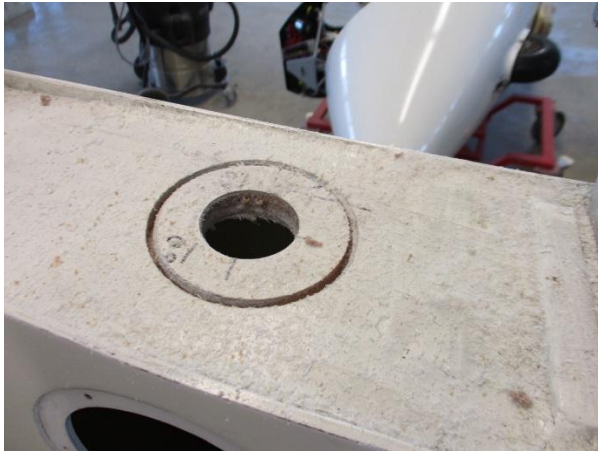
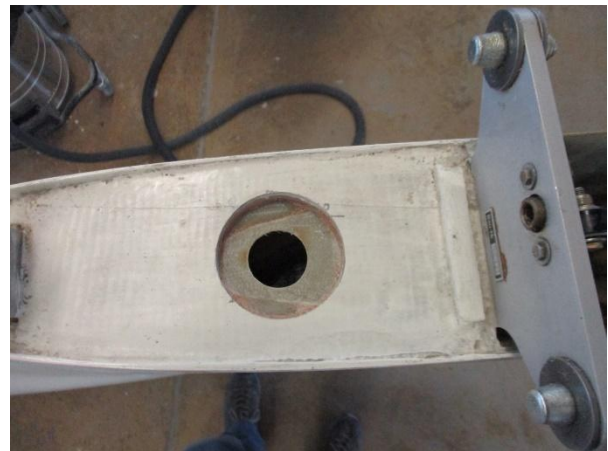
Lochsäge Ø 32 mm – diese kleinere Bohrung komplett durch die Rippe  
*Hole saw (lock saw) Ø 32 mm – this smaller hole cuts through the complete rib*

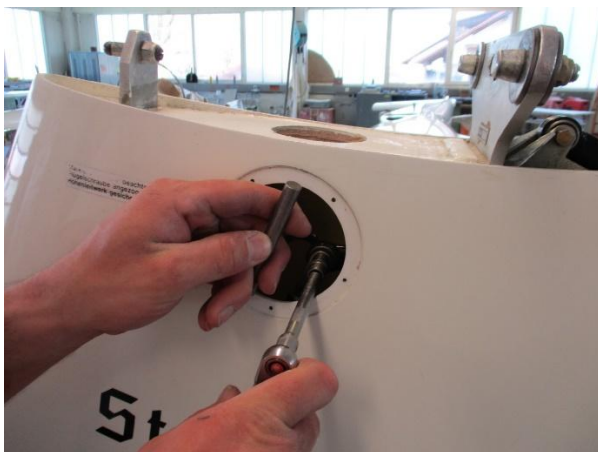
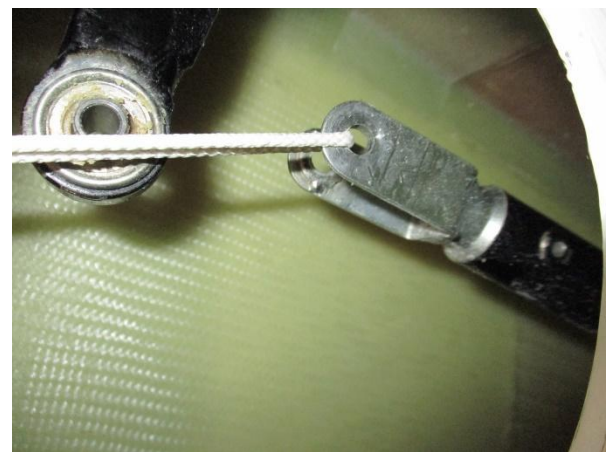
HR-Stange durch Handlochdeckel lösen und mittels Schnur durch die Bohrung nach oben herausnehmen  
*Loosen elevator pusrod through control openings and remove upward through cut hole using a string*

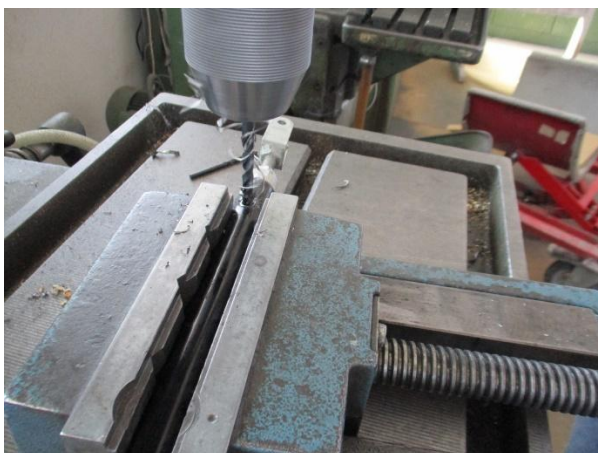
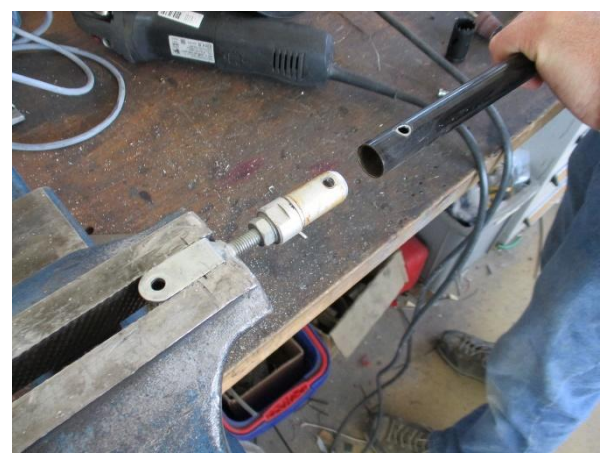
Ausbohren des Rohriets (Bohrer Ø 6 mm) und Herausziehen der Alu-Buchse mit dem Gabelkopf  
*Drilling out the tubular rivet (drill Ø 6 mm) and pulling of the aluminum bush with the fork end*

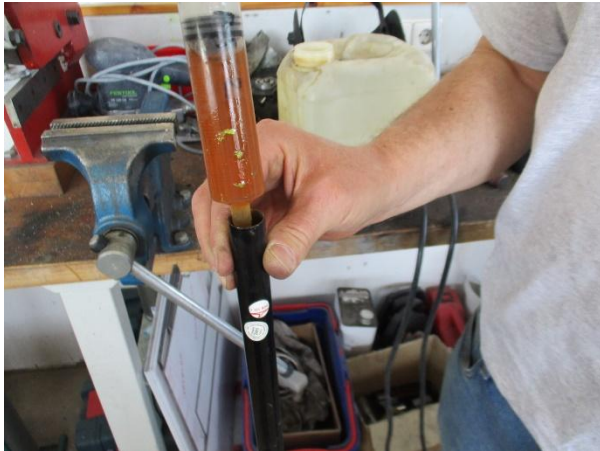
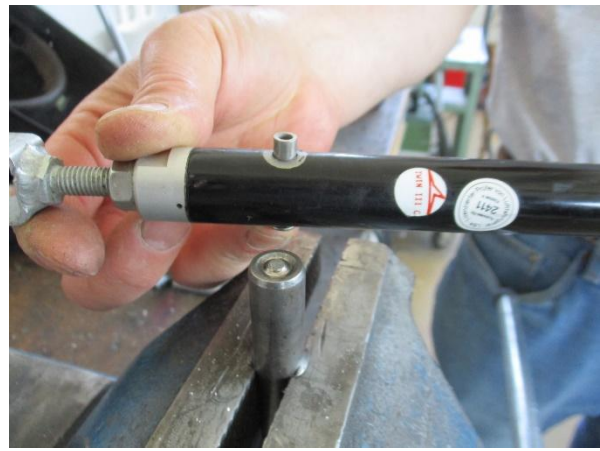
Ausschwenken mit Korrosionsschutz und Einsetzen neuer Rohrriev  
*Rinsing with corrosion preventive and insert new tubular rivet*
